**Ile de France :
radioscopie d'un pavillon XIXème
et de ses annexes**

Au 9 rue Cantin à Courbevoie, dans une petite rue étroite et tranquille où piétons et vélos circulent librement, se trouve un pavillon « bâtiment protégé » par le PLU 2020 de Courbevoie. C'est un véritable catalogue de céramiques Emile Muller avec des modèles de 1884 et de 1898.

Il a été construit en deux temps. Un petit bâtiment classique terminé en 1884, totalement symétrique et une extension ajoutée en 1898 composée d'une tour et sa terrasse, qui transforme le pavillon en une « villégiature » de bord de mer.

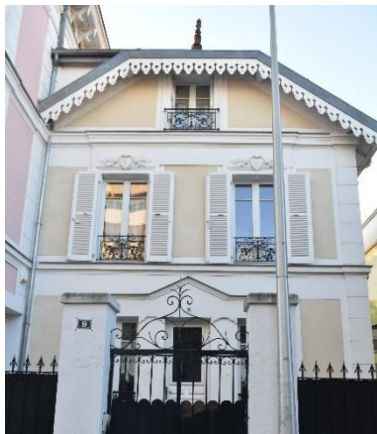
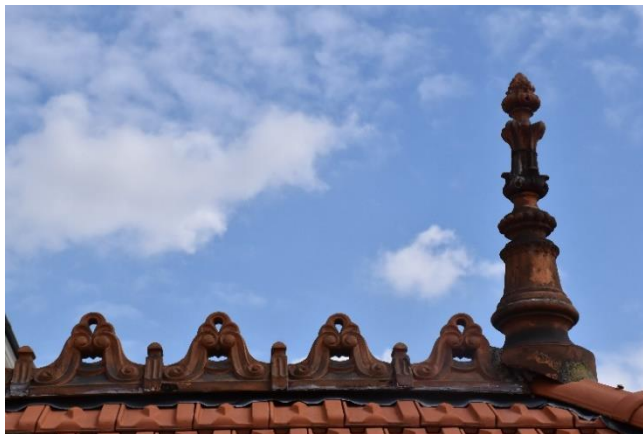
1. Le pavillon d'origine (1884)

C'est la partie droite en regardant de la rue. La façade est marquée par un décor de bandeaux filants, chaînes d'angle et linteaux ouvragés. Des lambrequins à l'étoile de David soulignent la toiture débordante à demi-croque. Côté céramique, elle dispose de deux beaux épis de faitage (épi n°4 du catalogue Muller) reliés par des faitières ornées (faîtière n°17).

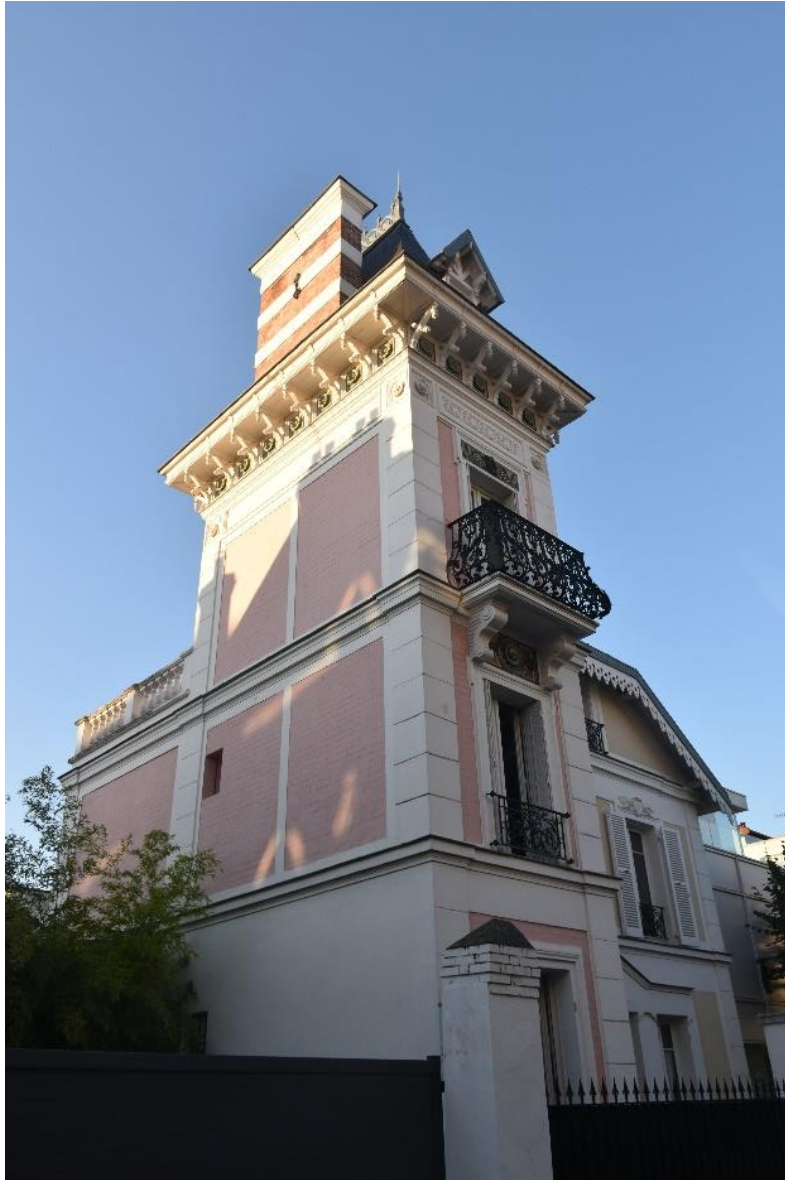
2. La tour et sa terrasse (1898)

C'est la partie gauche. Le décor céramique de la tour reflète les goûts historicistes de la fin du XIX^{ème} siècle : rinceaux, palmettes et mascarons mythologiques. Elle est ornée de 47 pièces, certaines émaillées d'autres pas. On notera le grand panneau sous le balcon qui est d'une seule pièce et les 24 rosaces en grès émaillé qui ceignent la tour sous la toiture débordante. La propriétaire de l'époque n'a hésité ni sur la quantité, ni sur la qualité, puisqu'elle a choisi la rosace la plus chère, parmi les 52 modèles de rosaces et cabochons du catalogue Muller. Elles sont de grandes tailles (25cm) pour être bien visibles depuis la rue.

Bien protégées par la toiture débordante de la tour, les céramiques Emile Muller de 1898 n'ont pas pris une ride comme le montrent les photos.

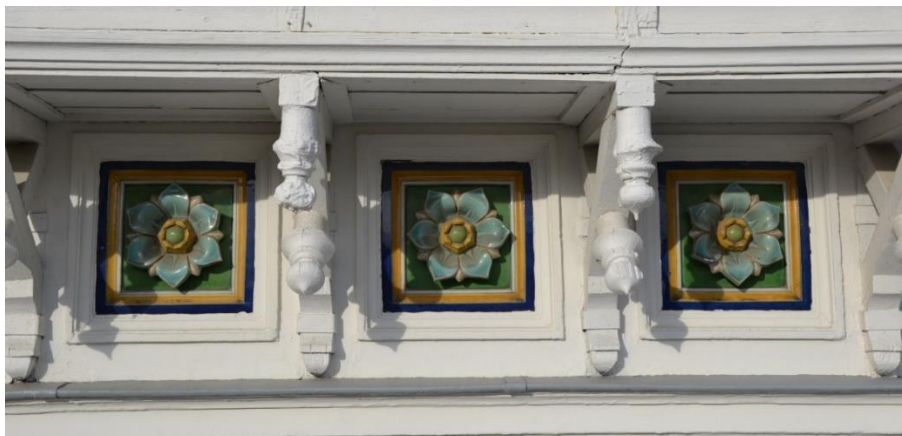
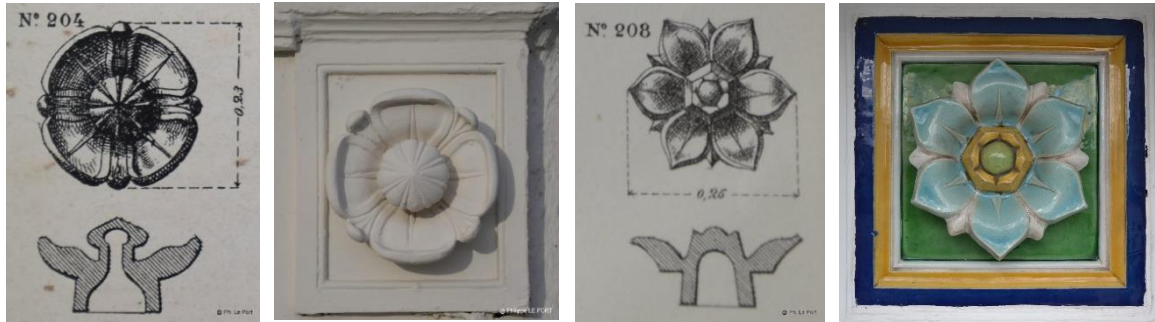
Rosaces et cabochons

Les rosaces viennent s'intégrer dans des cadres moulures de différentes tailles.

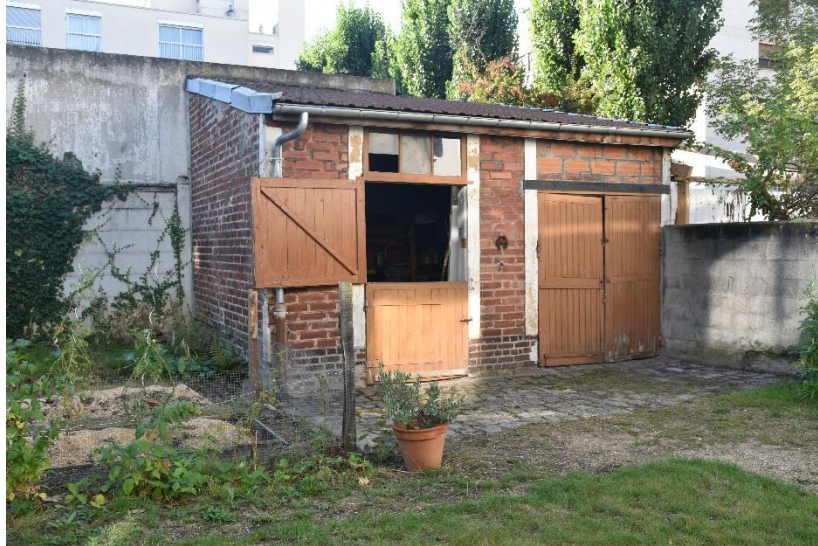
L'écurie aujourd'hui : dans son jus et intacte.

Nous ne sommes pas dans une grande maison bourgeoise, nul besoin de loger un cocher. L'écurie/remise est donc simple, sans étage, et réunit les fonctions écurie et remise dans un même volume séparé par une cloison en bois. L'absence d'étage permet de bénéficier d'une belle hauteur sous toiture : 3 mètres côté façade (hauteur que l'on trouve couramment sur les plans d'écurie de l'époque), et environ 4 mètres au fond,

L'écurie est divisée en deux parties : un box pour le cheval, équipé d'une porte à battant haut et battant bas et un espace pour remiser la sellerie ou la carriole et stocker la nourriture du cheval. Le sol est en pavés de grès irréguliers. Les pavés dessinent une rigole qui permet d'évacuer les urines à l'extérieur

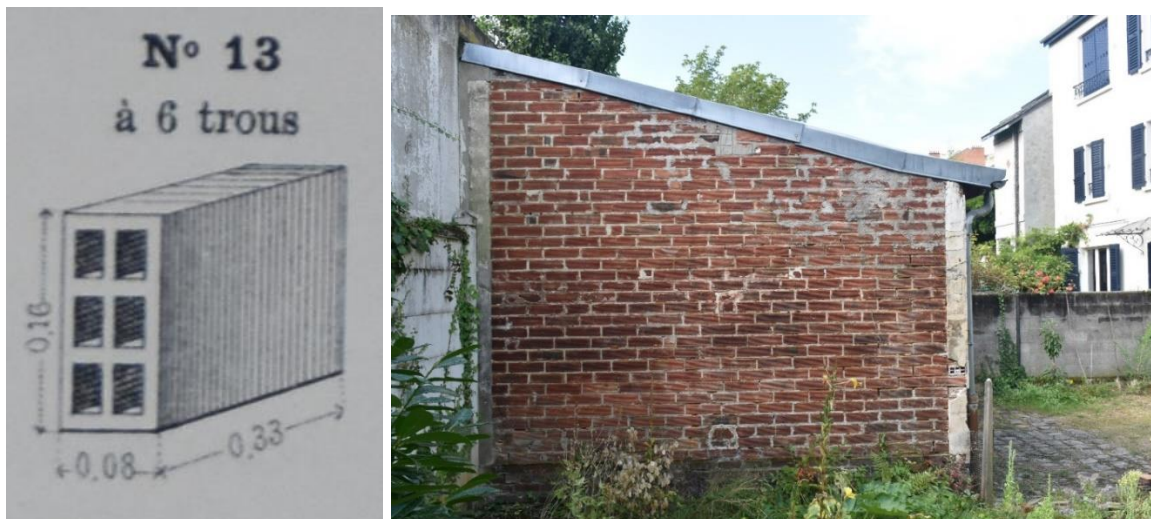
Brique à 6 trous N°13 du catalogue Gilardoni 1895

Les murs sont en briques creuses montées sur une assise en brique pleine haute de 60 cm. Les briques creuses visibles sur l'écurie sont des « briques à 6 trous ». Elles font 16 cm de large, 30 cm de long, 8 cm de hauteur et sont rainurées dans la longueur. Elles ne portent pas de marque de fabricant visible et sont posées à plat en une seule rangée, ce qui produit un mur de 16 cm d'épaisseur. Le même modèle, posé en 2 lits, a été utilisé pour construire le pavillon de 1884.

Les briques creuses économisent la matière, sont plus légères et moins coûteuses à transporter. Les proportions peuvent indiquer une brique n°13 fabriqué par Gilardoni.

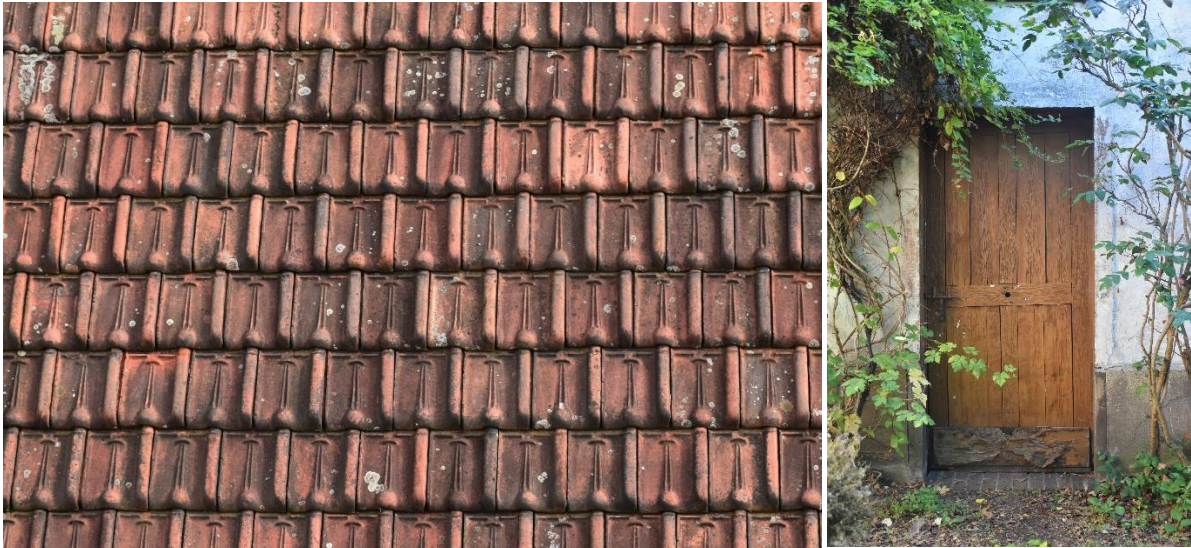
Les tuiles de 1884 ne donnent pas de signe de fatigue.

Les tuiles de la buanderie, sont d'origine, elles datent de 1884 soit 137 ans... C'est un modèle petit moule croisé de la tuilerie D. Hornez Bourlon dans le Pas de Calais. Des modèles grands moule du même fabricant étaient utilisées sur le pavillon. Elles ont parcouru 180 km pour arriver à Courbevoie. La Tuilerie Hornez a été gravement endommagée en 1915 et n'a pas produit de tuiles après cette date. Dommage, car la qualité semblait au rendez-vous.

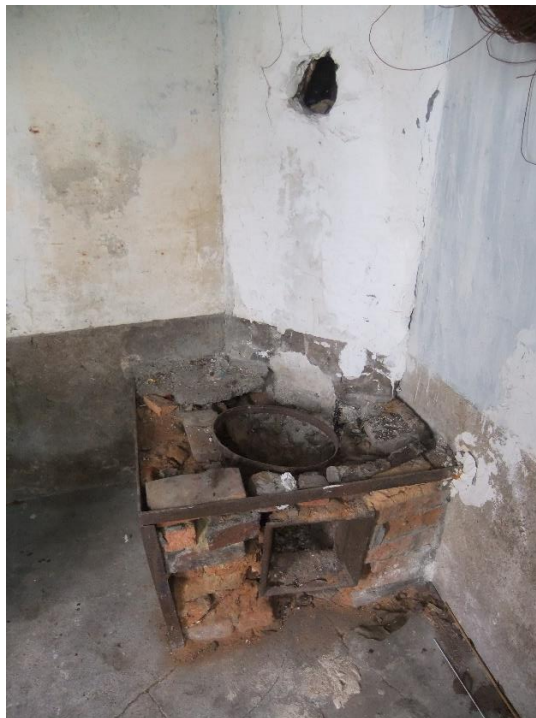
Le fourneau de la buanderie pour poser les lessiveuses

Il n'y a pas de pièce dédiée dans le pavillon pour faire la « buée », c'est-à-dire la lessive, qui dégage beaucoup de vapeur. Un bâtiment annexe est donc prévu à cet usage dans le jardin. C'est une maisonnette de 2 x 6 m. Elle abrite une pièce équipée d'un fourneau en brique, un auvent fermé sur les côtés, à usage de bûcher et un grenier sous toiture accessible par une porte en façade nécessitant une échelle. Quatre lessiveuses y ont été conservées avec quelques pains de savon.

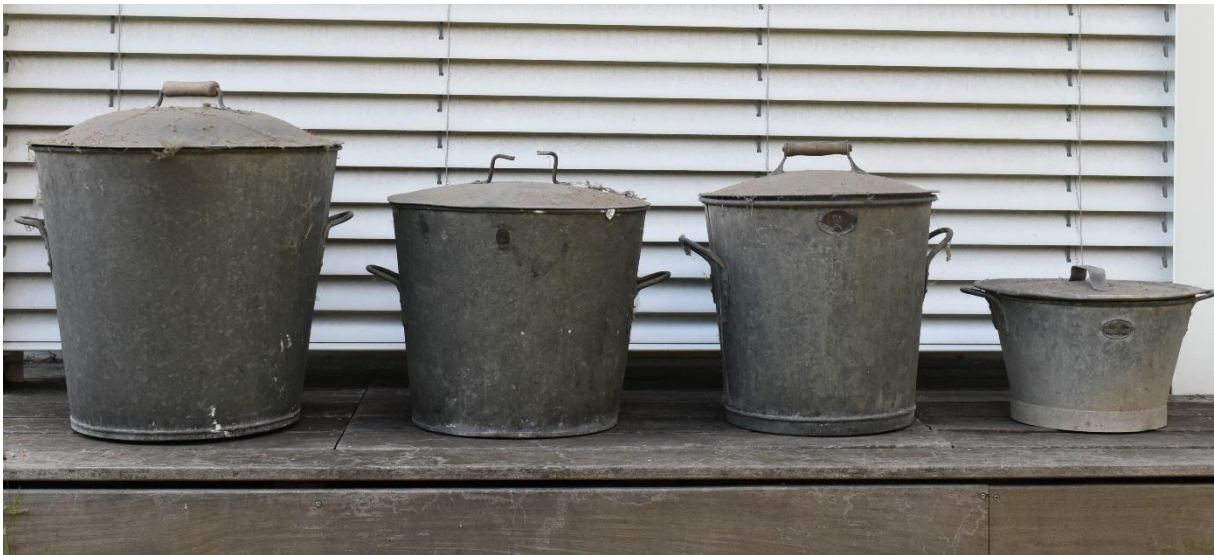
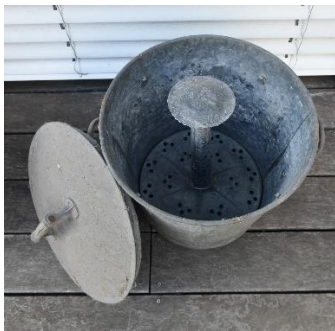
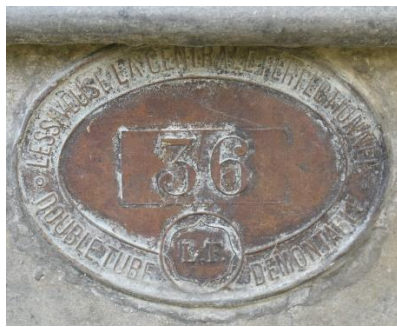
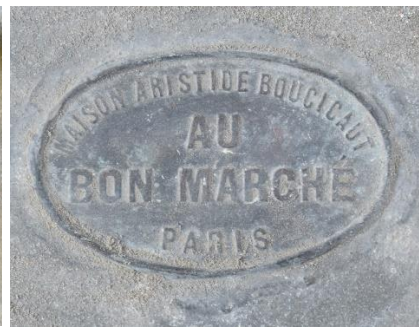
Lessiveuse « La Centrale Perfectionnée », double tube démontable. 3 Médailles, or et d'argent, à l'exposition universelle 1900. Modèle « Maison Aristide Boucicaut » vendu Au Bon Marché.

Jusqu'à 1880, la lessive traditionnelle, appelée buée, se fait dans des baquets en bois, c'est une tâche longue et fatigante. La lessiveuse, commercialisée à partir de 1880, permet de mécaniser cette tâche. Elle crée un circuit, où l'eau bouillante remonte depuis le double fond dans la cheminée jusqu'au champignon, poussée par la vapeur produite par l'ébullition, puis redescend à travers le linge. La lessiveuse est considérée à l'époque comme l'ultime progrès en matière de lessive. Son usage décline après le développement des machines à laver à manivelle dans les années 1910 puis électriques dans les années 1960 en France.
